# 運輸安全委員会ダイジェスト

第19号（平成27（2015）年12月発行）

## 船舶事故分析集

### 遊漁船事故の防止に向けて ～釣り客の安全確保のために～

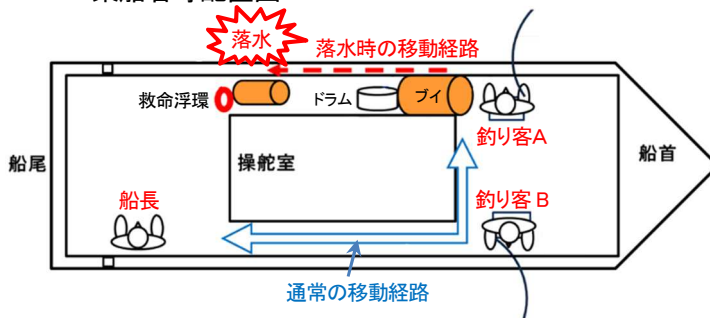
##### 乗船者等配置図

事故前、釣り客 A は右舷側通路を 2、3 回行き来した

釣り客 A は、操舵室の端等につかまらず、船長の方に顔を向けて話しかけながらブルワーク上を歩いていた落水した

左舷側通路には通行の妨げとなるドラム等の障害物があるので、ブイで通路の前後を塞いでいた

- ・ 甲板上を移動する際の安全な通路を確保し、釣り客がブルワーク上面を移動することがないように指示を徹底すること。
- ・ 救命浮環を良好な状態に保ち、直ちに使用できるようにしておくこと。
- ・ 釣り客に救命胴衣を適切に着用させるとともに、自ら救命胴衣を着用して模範を示すよう努めること。

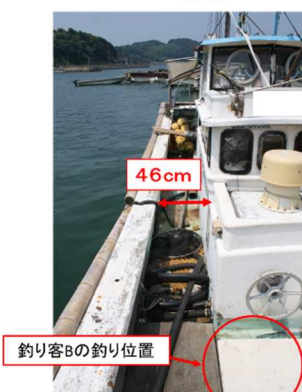
右舷側

船長は、釣り客 2 人に右舷側通路を使用するよう指示していたが、右舷側通路にもゴムホースやたも網等が置かれていた

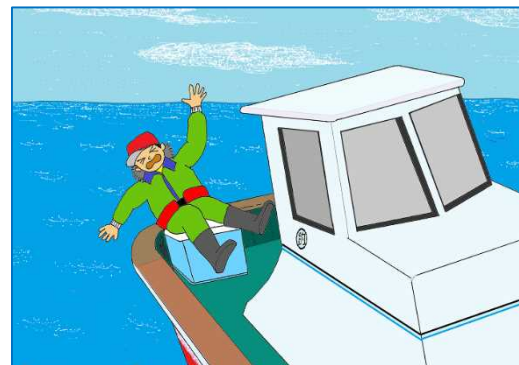
釣り客 A は、後部甲板右舷側で※クーラーボックスに腰を掛けていた

※ブルワークより約 3cm 高い

体を支えるものがなく、落水したものと考えられる

操舵室後部端につかまって立っていた釣り客 C が、落水に気づいて「落ちた」と叫んだ

- ・釣り客には、船体の動揺に備えて船内に座る、固定されているものにつかまるなどしてもらうこと。
- ・釣り客が救命胴衣を適切に着用していることを確認すること。
- ・船体動揺による落水を防ぐため、脱着可能な柵等を設置することが望ましい。

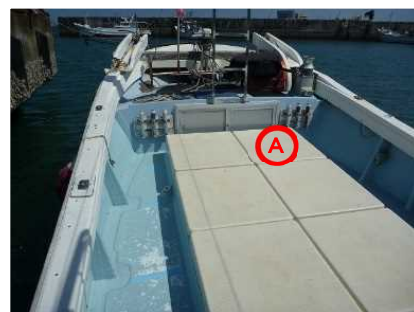
釣り客 A の乗船位置

釣り客 A は、船首甲板前方の物入れの蓋の上に座っていた

釣り客 A は、身体が甲板から浮いて離れたのち、甲板に落下した

○船体中央より後方の部分は動揺が小さいことから、船首甲板より安全であると考えられる。  
○船体の斜め前方から波を受ける針路にすることや減速することにより、船体の動揺を軽減できると考えられる。

- ・ 波により船体が動揺する場合、釣り客を船体中央より後方の部分に乗船させること。
- ・ 船体の動揺を軽減できるように波に対する針路の変更を行い、安全な速力にすること。
- ・ 波の影響により船体が動揺する場合は、波の状況について適切な見張りを行うこと。

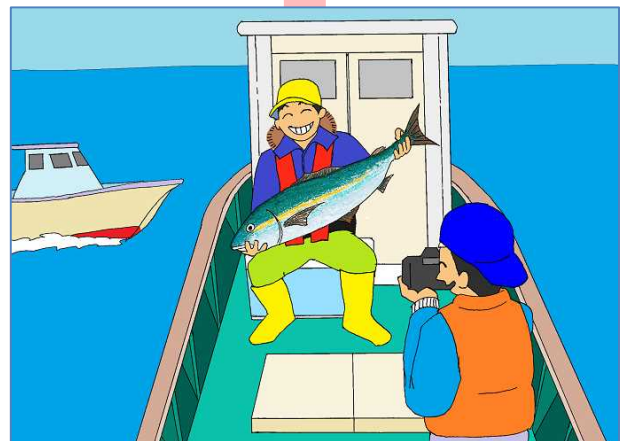
船長 B は、大きな魚を釣った釣り客の**写真を撮っていて、左舷側から接近する A 船に気付かなかった**

船長 B は、釣り客の大声を聞いて左舷正横至近に A 船を認めた

衝突して間もなく転覆し、乗船者 6 人が海に投げ出された

- ・波やうねりがある場合には、波間に隠れた**小型船舶を見落とさない**よう**厳重な見張り**を行うこと。
- ・漂流中であっても**周囲の見張り**を行い、接近する他船を見落とさないようにすること。

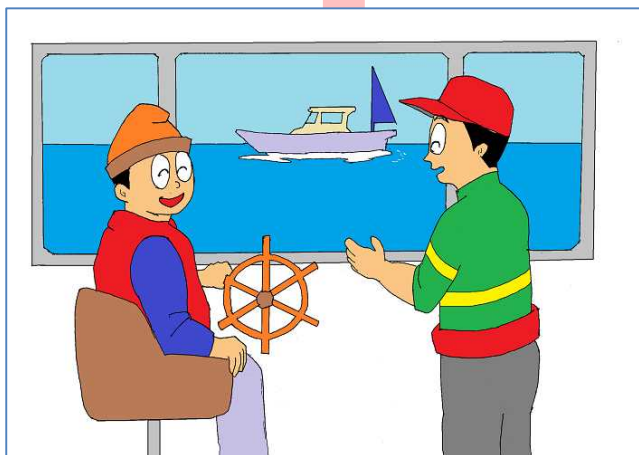
船長 A は、操舵室内に入って来た釣り客と話をしているうちに、**会話に夢中になって見張りを行っていなかった**

船長 B は、ふだんから漁船などが目前まで接近して避航するのを経験していたので、**A 船がいずれ避航するものと思っていた**

船長 B は、A 船が針路を変えずに 50m 付近まで接近したので、慌てて機関を始動し、右舵一杯として全速力後進を掛けた

- ・航行中は、**常時適切な見張り**を行うこと。
- ・漂流中、接近する他船に対して見張りを行い、**必要に応じて衝突を避けるための動作**をとること。

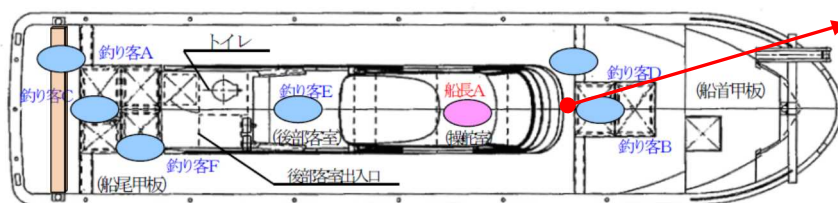
乗船時及び本件発生時の釣り客等の位置

本船は、船首作業灯を点灯していたため、船首方の視野内の一部に高輝度の明かりが存在し、グレア(※)による見え方の減退を生じて船首方が視認しにくい状況となっていた

原針路、原速力のまま岩場に衝突した  
釣り客 6 人及び船長が負傷し、船首部を大破した

- ・夜間航行の際、船首方の見通しを確保し、航海計器を適切に使用して見張りを適切に行うこと。
- ・GPS プロッターに常用コースを設定している場合は、常用コースを航行すること。
- ・自船のレーダーに見張り警報機能を有する場合は、適切に使用すること。
- ・乗船中は、釣り客に救命胴衣を適切に着用させるとともに、自ら救命胴衣を着用して模範を示すよう努めること。

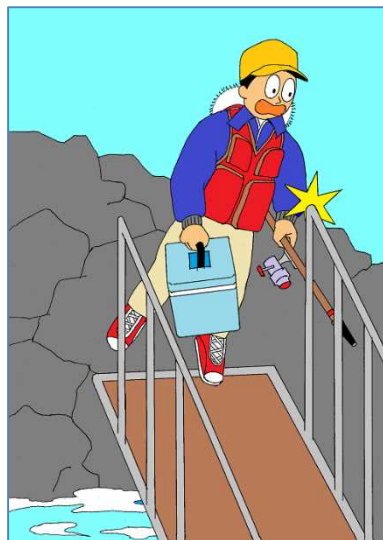
釣り客は、左手に釣り竿と餌箱を持ち、右手のクーラーボックスを前方に持ちながら、少し左斜めから乗降用タラップに乗り込もうとしたとき、左側のタラップのハンドレールに左腕が当たり、体勢が崩れ落水した

船長は、船を 10m ほど後退させ船首方を見たところ、両腕をバタつかせて岩場にはい上がろうとしている釣り客を確認したので、念のため救命浮環を投入した

- ・船長は、釣り客に対して、タラップの正面から乗り込み、片手を空けハンドレールを持って安全な体勢で乗降するよう注意すること。
- ・落水した場合は、慌てて泳ごうとせず、仰向けの状態で呼吸を確保し救助を待つように注意すること。
- ・本件後、落水したときに船に上がれるように着脱式の梯子を装備した。
